## GALLERIA PAVONCELLI EVENTI ED INTERVENTI

*Annibale Micheletti\* & Gaetano Di Marzo\*\**

### 1. PREMESSA

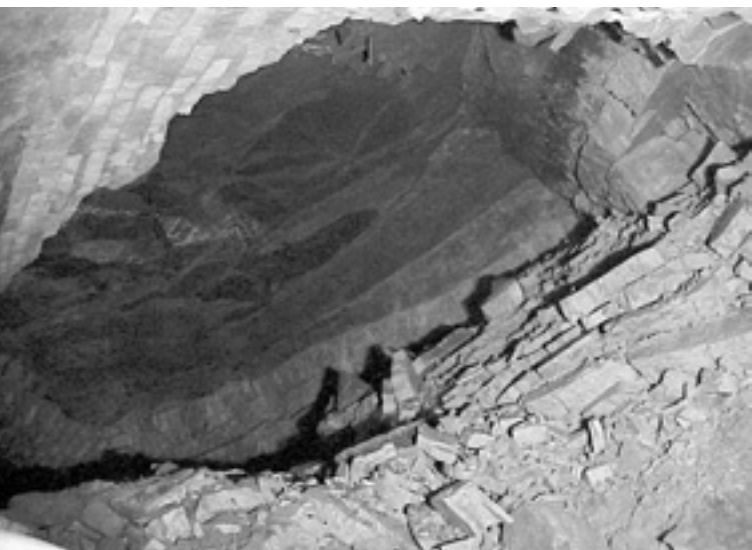
Il processo di scorrimento si può assimilare ad un processo di estrusione: la resistenza allo scorrimento in corrispondenza degli interstrati inclinati è venuta meno e gli sforzi prodotti sulla parete destra del tunnel hanno causato il cedimento, o collasso, di circa 8 m di piedritto e di calotta, entrambi realizzati totalmente in mattoni.

Il fornello, o cavità a cupola, verificatosi al km 3+950 ha sicuramente causato una decompressione dell'ammasso al contorno del cavo e la resistenza all'interfaccia fra argilla e calcare è diventata presumibilmente nulla.

Figura 3 – La cupola del fornello

Per tutto il tratto interessato dal fornello, un'opportuna cassetatura tra centina e centina e per tutta la sezione ha consentito l'esecuzione di getti successivi di calcestruzzo per ripristinare la sagoma e la tenuta idraulica.

Il riempimento dei vuoti a tergo del nuovo rivestimento metallico è stato eseguito anch'esso con un conglomerato superfluido che si è miscelato al materiale franato ed ha consentito la saturazione del cavo creatosi a seguito del crollo.

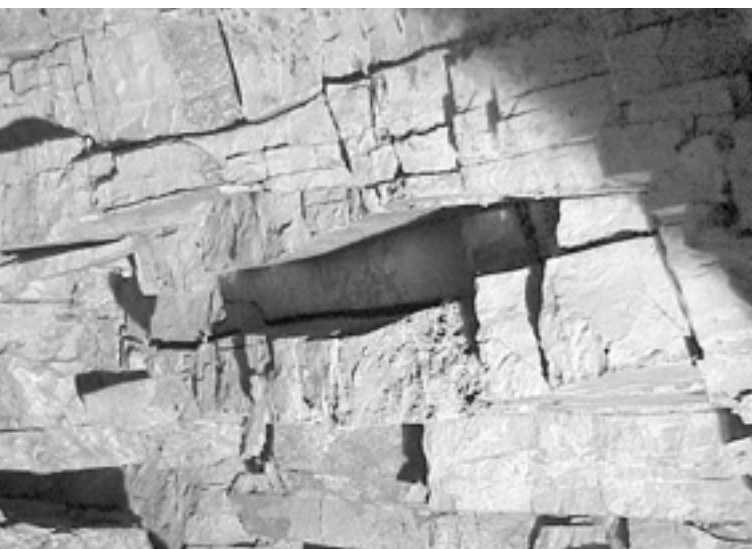
Dall'osservazione diretta della zona dissestata si poté constatare come anche la roccia calcarea apparisse attraversata da un disordinato sistema di fratture, in genere incrociantesi ortogonalmente con i giunti di stratificazione, senza fenomeni di origine carsica (*fig. 4*).

Figura 4 – Calcari marnosi fratturati

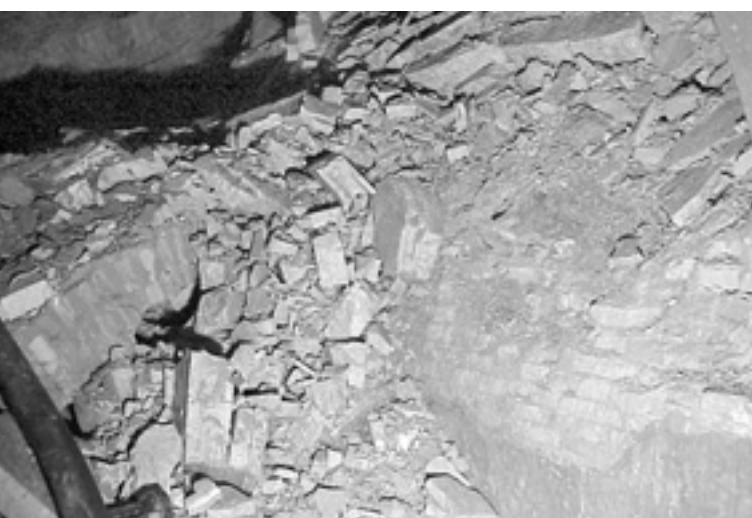
Le bancate argillose e calcaree affioranti nelle pareti del fornello (*fig. 5*) hanno giacitura a 'franappoggio' ed inclinazione di  $25^{\circ} \div 30^{\circ}$  in destra idraulica; conseguentemente in sinistra sono a 'reggipoggio', quindi stabili e non spingenti.

A seguito delle variazioni dello stato tensionale per la presenza di acqua, per l'attività sismica o per entrambi i fattori, i terreni hanno iniziato a deformarsi agendo su tutto il piedritto destro e sulla calotta sino in chiave.

Figura 5 – La giacitura in destra idraulica

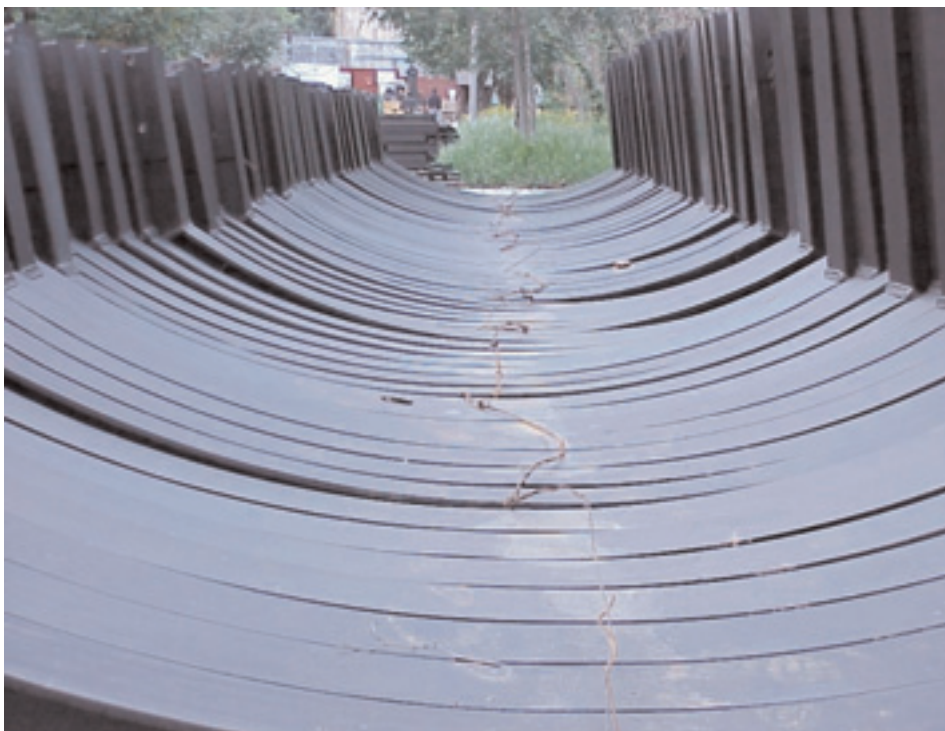
*Figura 6* – Le centine approntate

liche di forma policentrica a corpo chiuso (figg. 6 e 7) da porre in opera con interasse di 50 cm nei tratti di Canale fortemente dissestati, con funzione di consolidamento del rivestimento esistente, e con interasse di 30 cm nel tratto del fornello, al fine di ricostruire anche la sagoma primitiva del Canale.

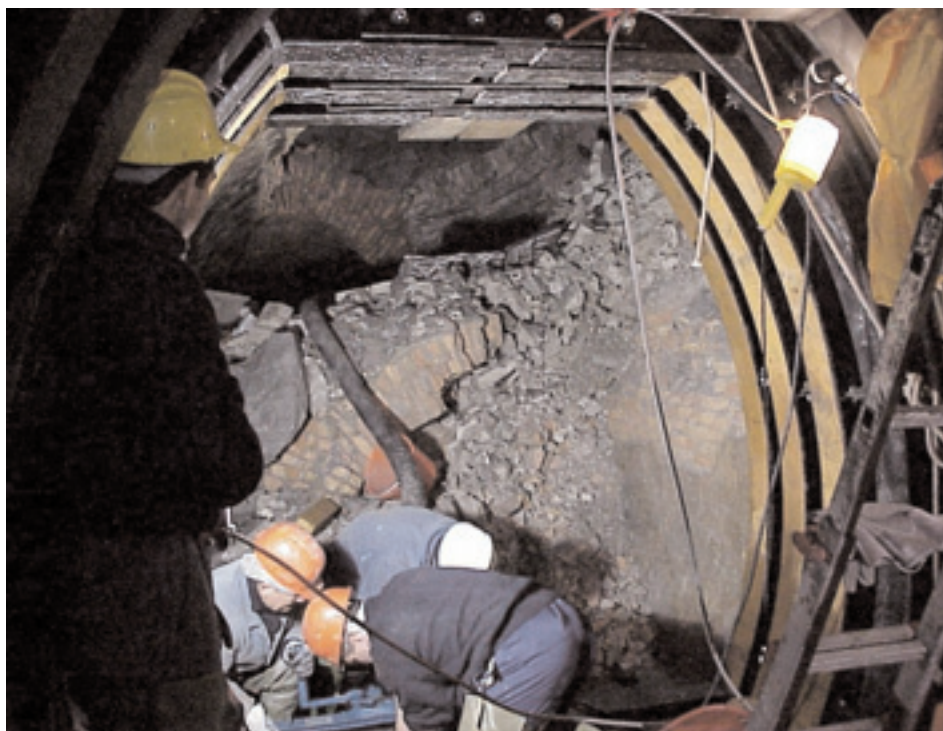
*Figura 7* – Le centine in opera

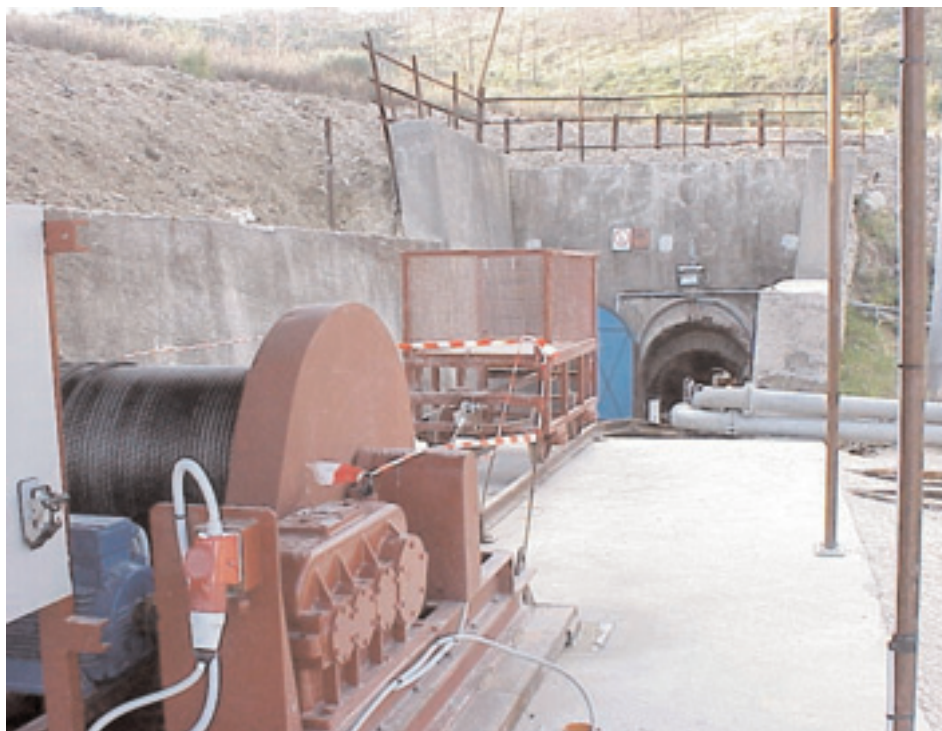
Figura 8 – La finestra di Minuto

Stante l'allagamento della Pavoncelli a causa del "fornello" fu attrezzata la 'finestra' di Minuto, al km 2+500, (*fig. 8*) unica discenderia intermedia ma di piccole dimensioni, per pompare subito all'esterno quasi tutto il volume invasato. Per realizzare un sollevamento elettrico dell'acqua fu costruita una linea di alimentazione ed una condotta preme di mandata verso l'esterno.

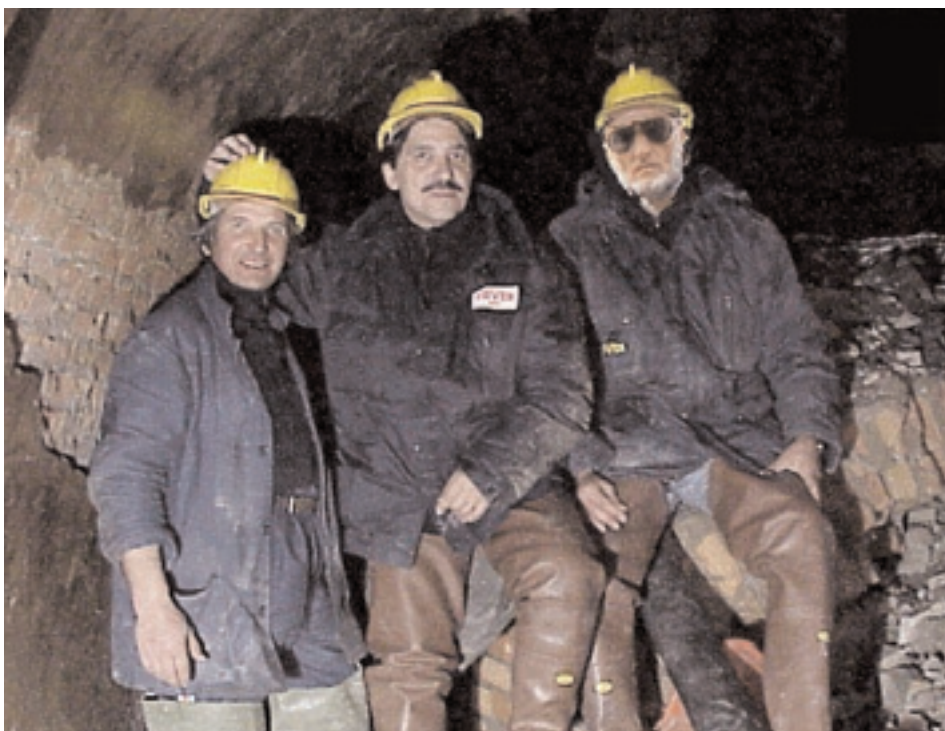
Figura 9 – L'ambiente di lavoro all'interno

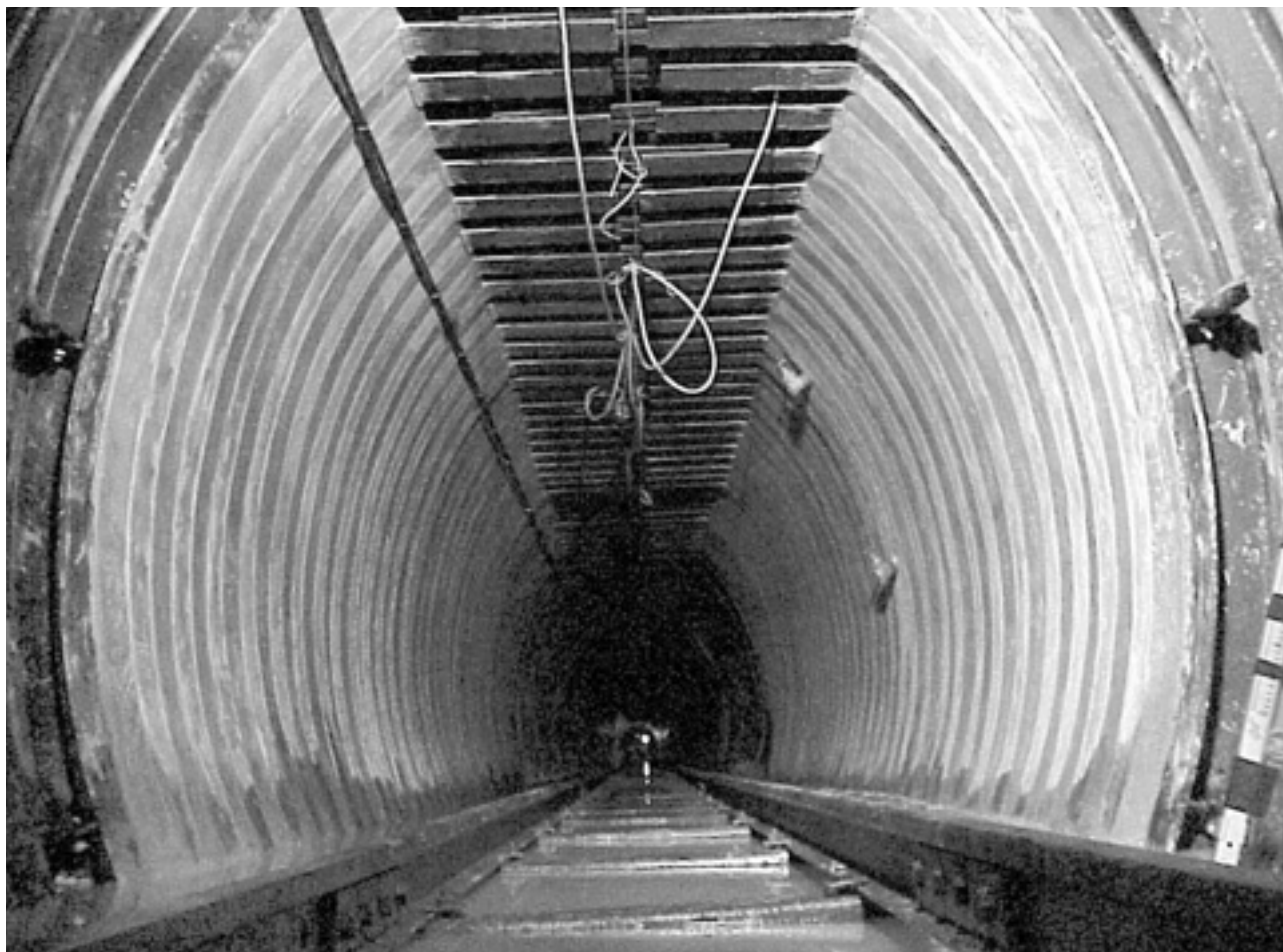
Figura 10 – Il tratto del fornello a lavori completati
