ATTIVITÀ DELL'AUTORITÀ DI BACINO DELLA PUGLIA PER L'INDIVIDUAZIONE, IL CENSIMENTO E LA PIANIFICAZIONE DEGLI INTERVENTI PER LA MESSA IN SICUREZZA DEI TERRITORI A RISCHIO SPROFONDAMENTO PER LA PRESENZA DI CAVITÀ SOTTERRANEE

Autorità di Bacino della Puglia

SCHEDA SINTETICA PER IL RILEVAMENTO DEI DISSESTI CAUSATI DA CAVITÀ SOTTERRANEE

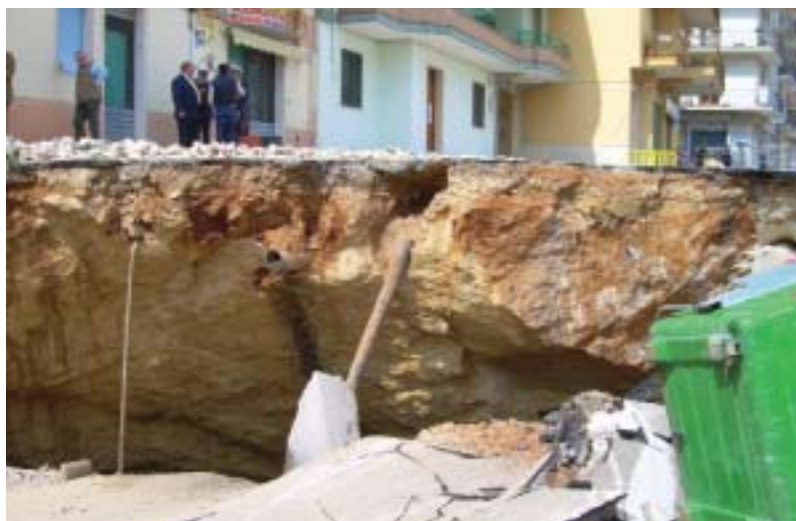
Gallipoli (LE), voragine in via Firenze. In primo piano i diversi sottoservizi che hanno sezionato la calotta della cavità antropica. Foto Fiore A., 2 aprile 2007

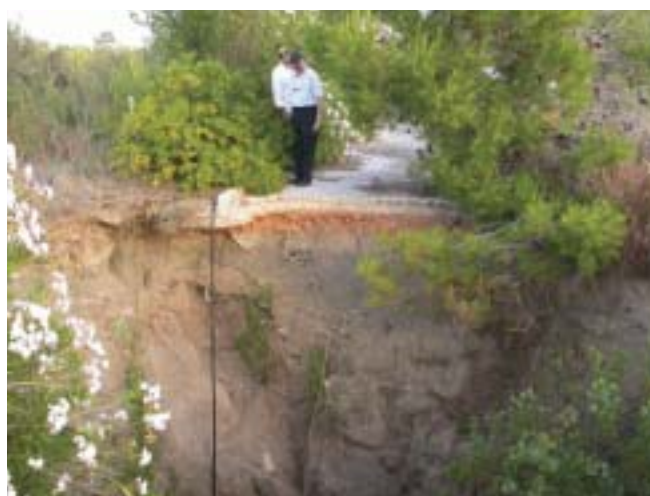
Lesina (FG), voragine nei pressi del Canale Acquarotta che ha interrotto un camminamento prossimo all'insediamento di Lesina Marina
